SYNDICAT MIXTE A LA CARTE DU HAUT VAL

Étude bilan du Contrat Territorial Milieux Aquatiques 2016-2020

Sèvre Niortaise Amont et affluents

Lambon et affluents

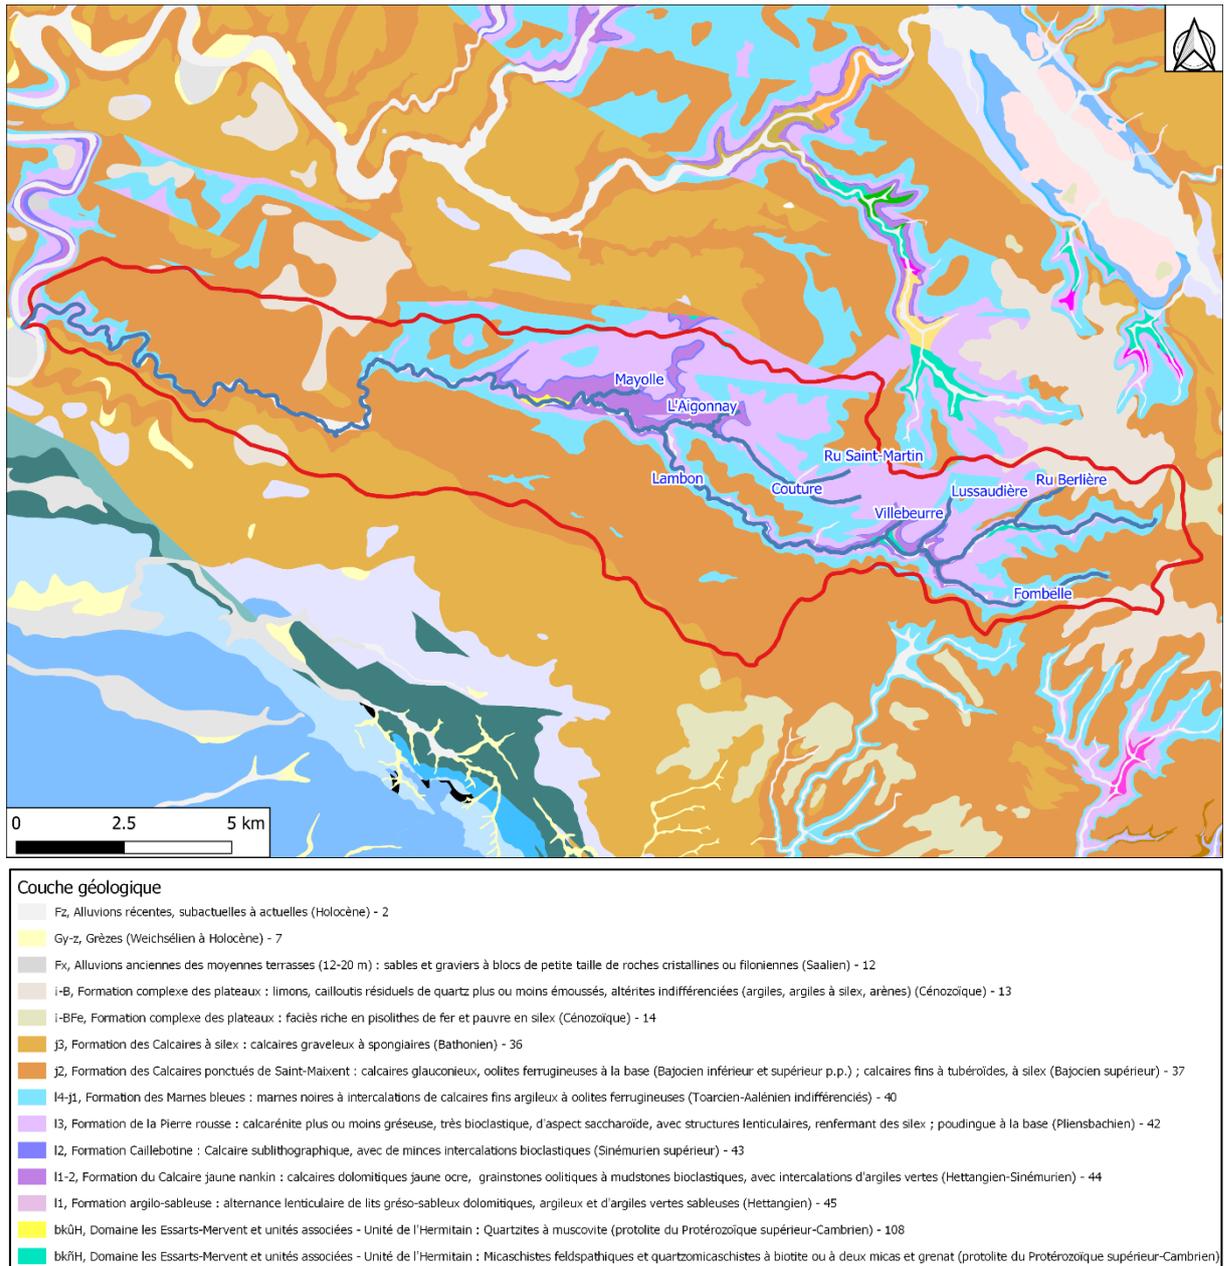
Carte 6 : Géologie du bassin versant du Lambon et affluents

La structure géologique de la plaine, constituée de terres de groies sur une roche calcaire, lui donne alors un caractère plus sinueux.

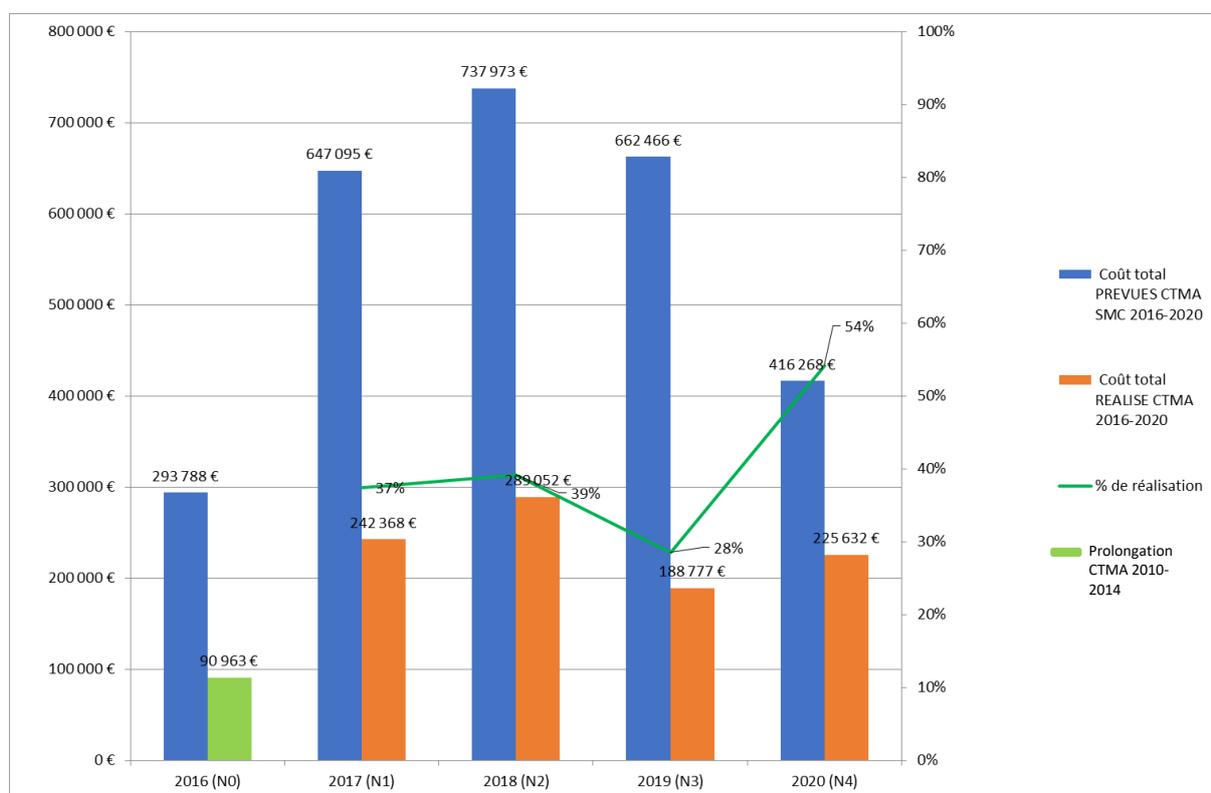
Graphique 1 : Pourcentages de réalisation annuels du CTMA par rapport aux montants prévisionnels

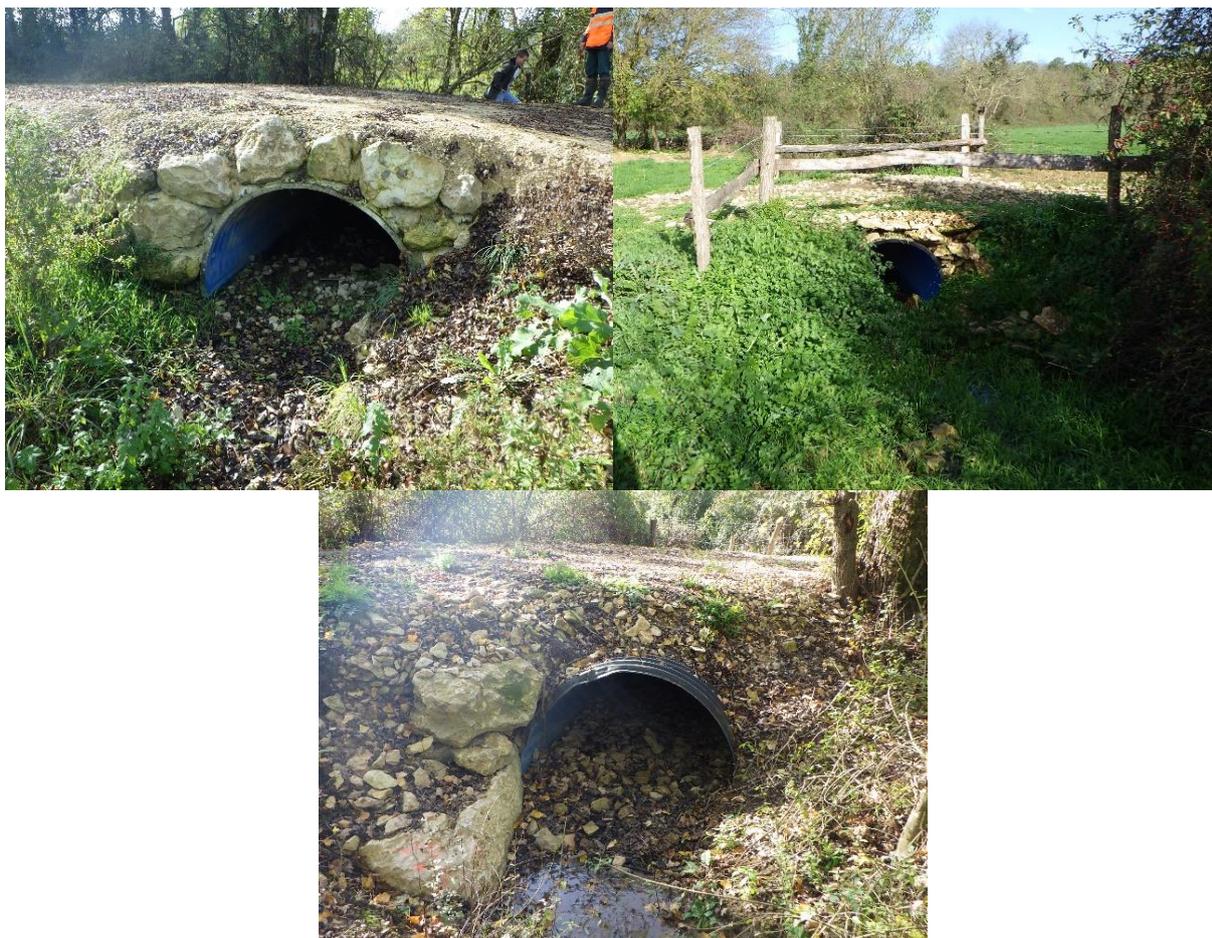
Photo 4 : Buses mises en place sur le ruisseau de la Roche Pichet avec recharge granulométrique à l'intérieur

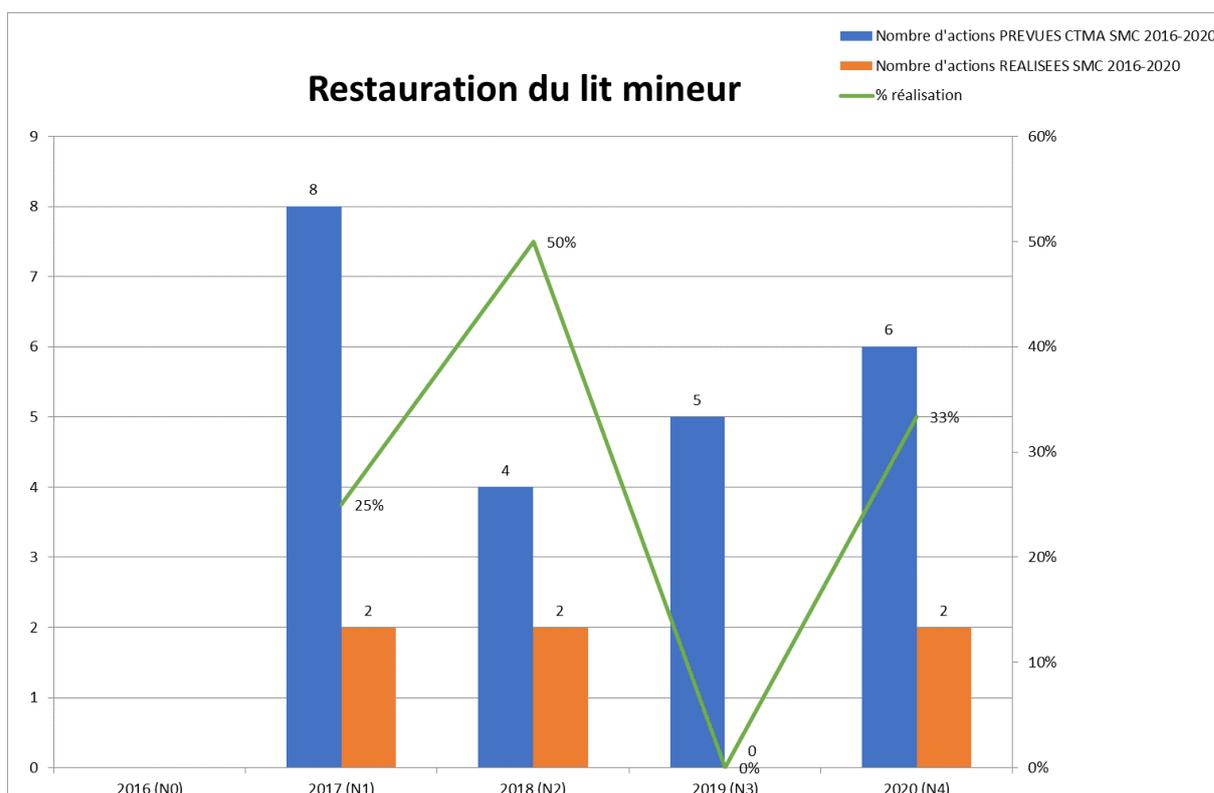
Graphique 6 : Réalisation du type d'action « Restauration du lit mineur » dans le CTMA Sèvre-Niortaise amont 2016 – 2020

- La recharge granulométrique en aval d'ouvrage de franchissement
- La recharge granulométrique fine
- La recharge granulométrique lourde
- La recharge granulométrique lourde (CEN)
- La recharge granulométrique lourde (FDAAPPMA 79).

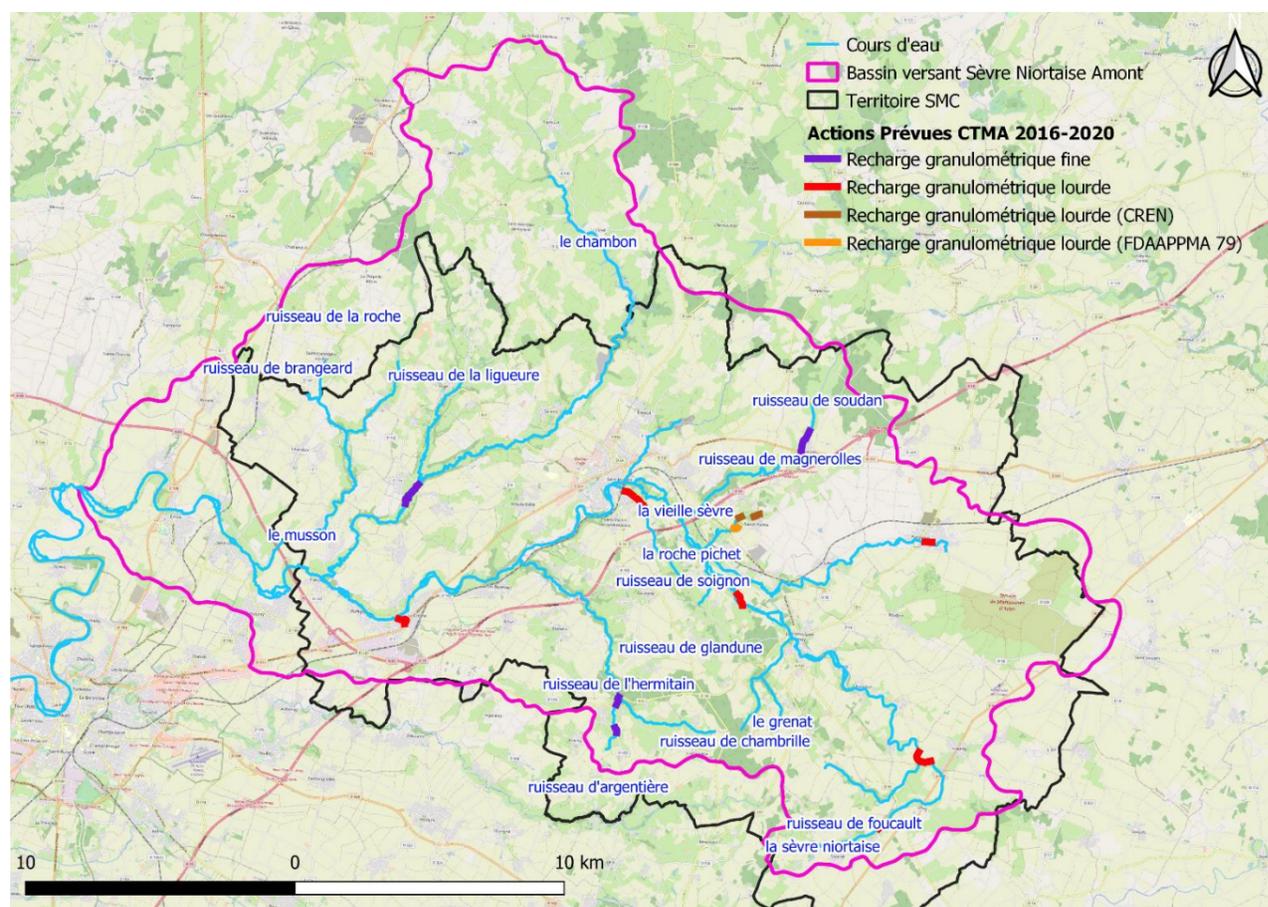
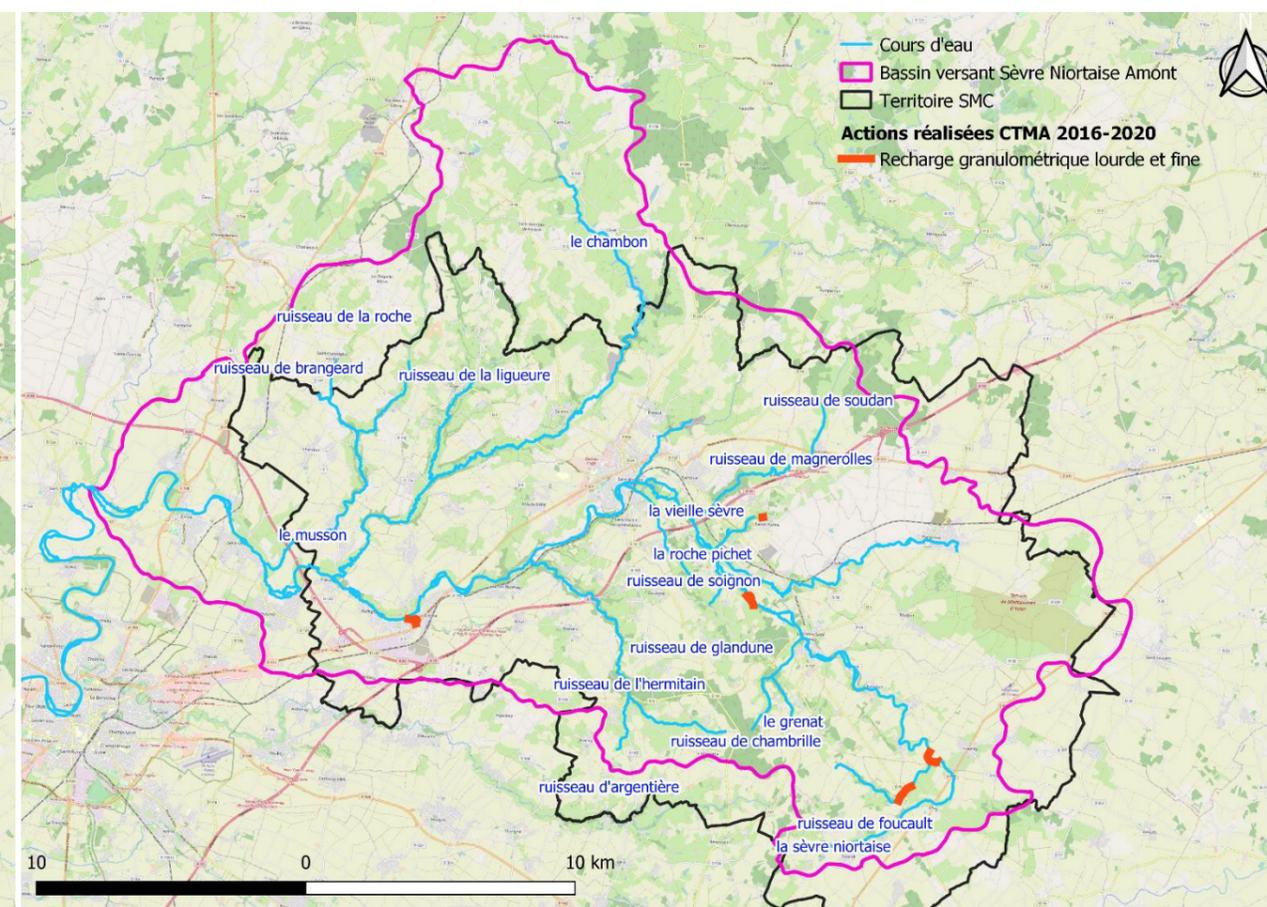
Carte 17 : Localisations prévue et réalisée des actions « Recharge granulométrique lourde » et « Recharge granulométrique fine »

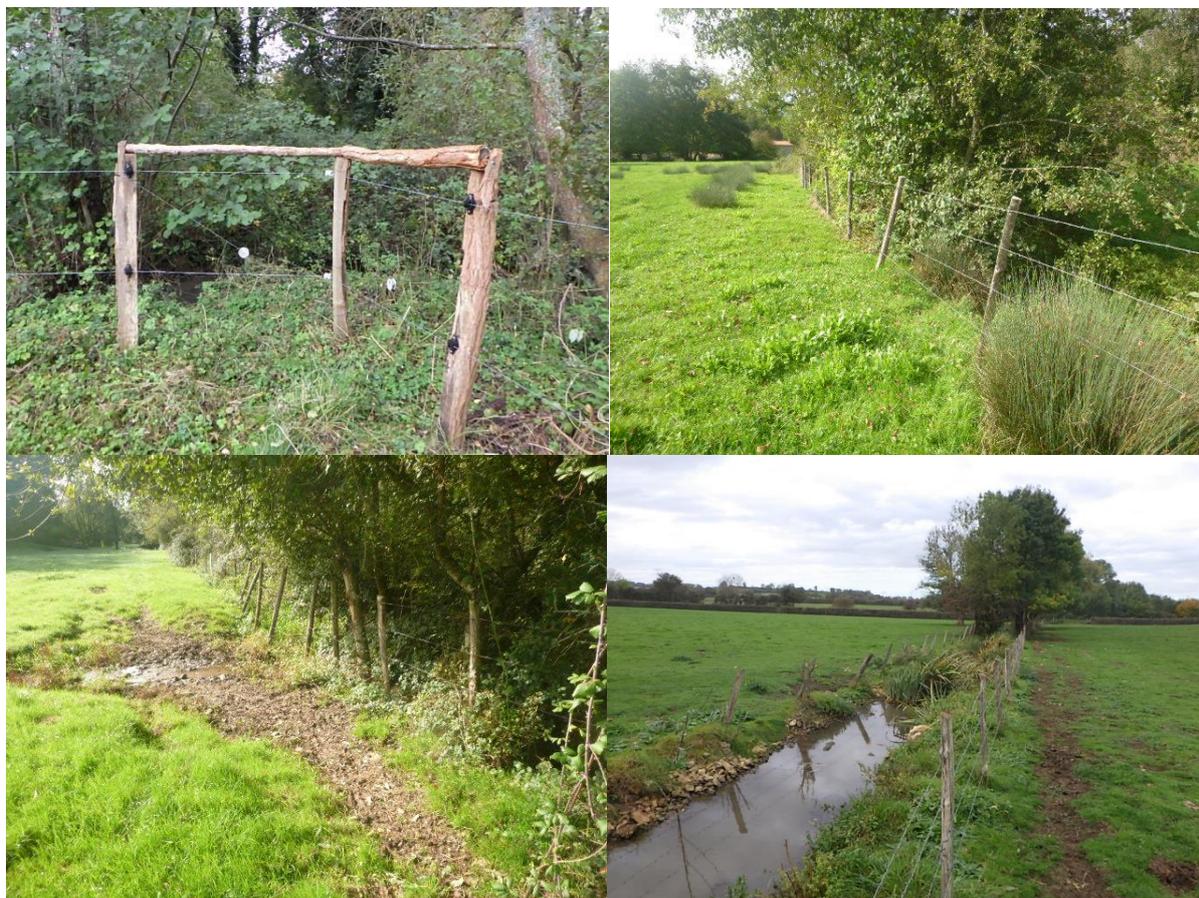
Photo 9 : Mise en place de clôtures. Photo en haut à gauche : sur l'Hermitain en amont de « Roussillon ». Photo en haut à droite et en bas à gauche : sur le Marcusson. Photo en bas à droite : sur la Sèvre Niortaise

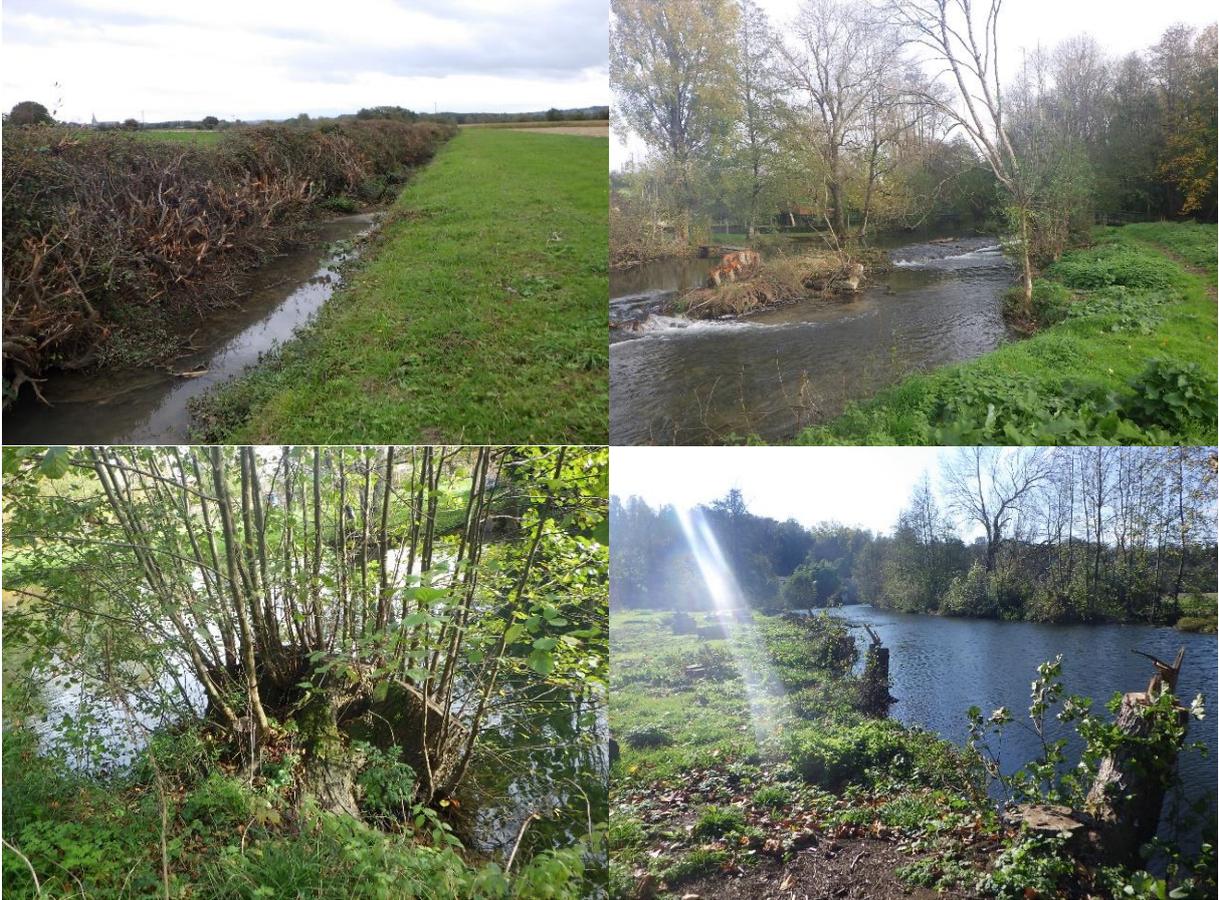
Photo 10 : Entretien de la ripisylve réalisée sur la Sèvre Niortaise et ses affluents. Photo en haut à gauche : ruisseau le Soigon. Photo en haut à droite et en bas à gauche : sur la Sèvre Niortaise

L'exemple d'entretien de ripisylve sur Exoudun est intéressant. Il a été fait une sélection des individus malades/morts et dangereux ou qui penchent mais il a été laissé les arbres morts, droits et sans danger pour qu'ils servent de xylogîte ou de support de nid ou zones de repos pour chauves-souris, oiseaux ou autres micro mammifères.

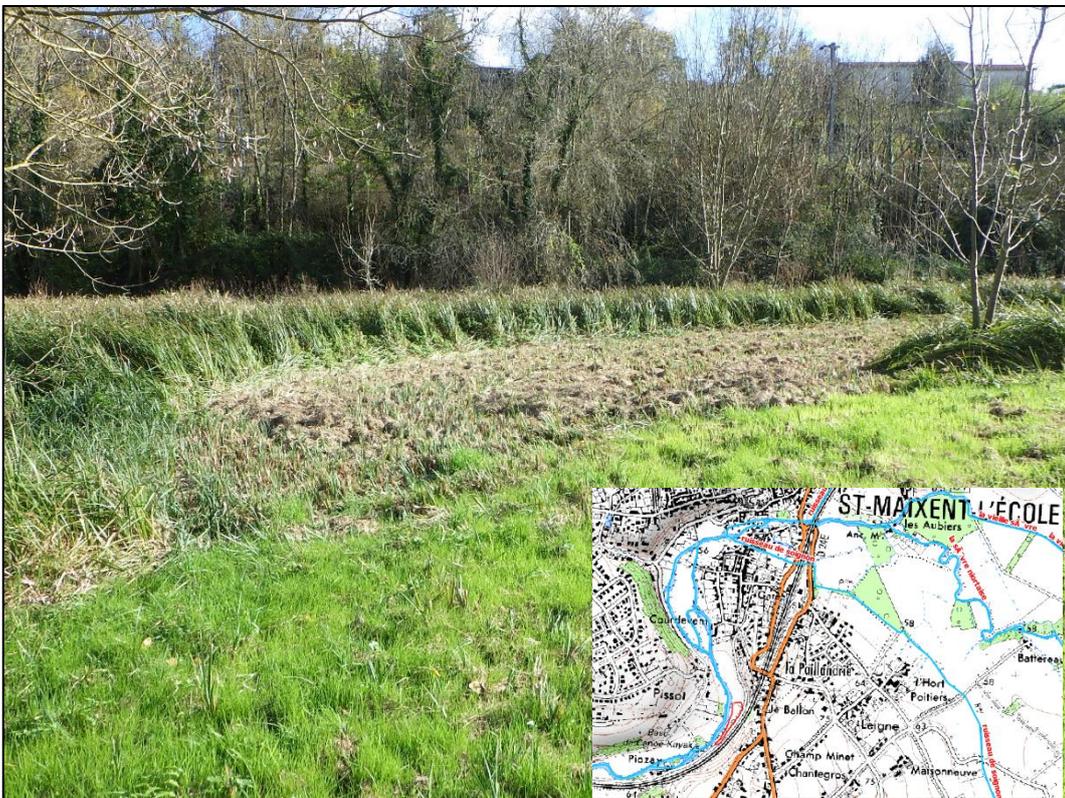
Photo 12 : Gestion de zone humide en aval de Saint-Maixent-L'École en rive gauche de la Sèvre Niortaise

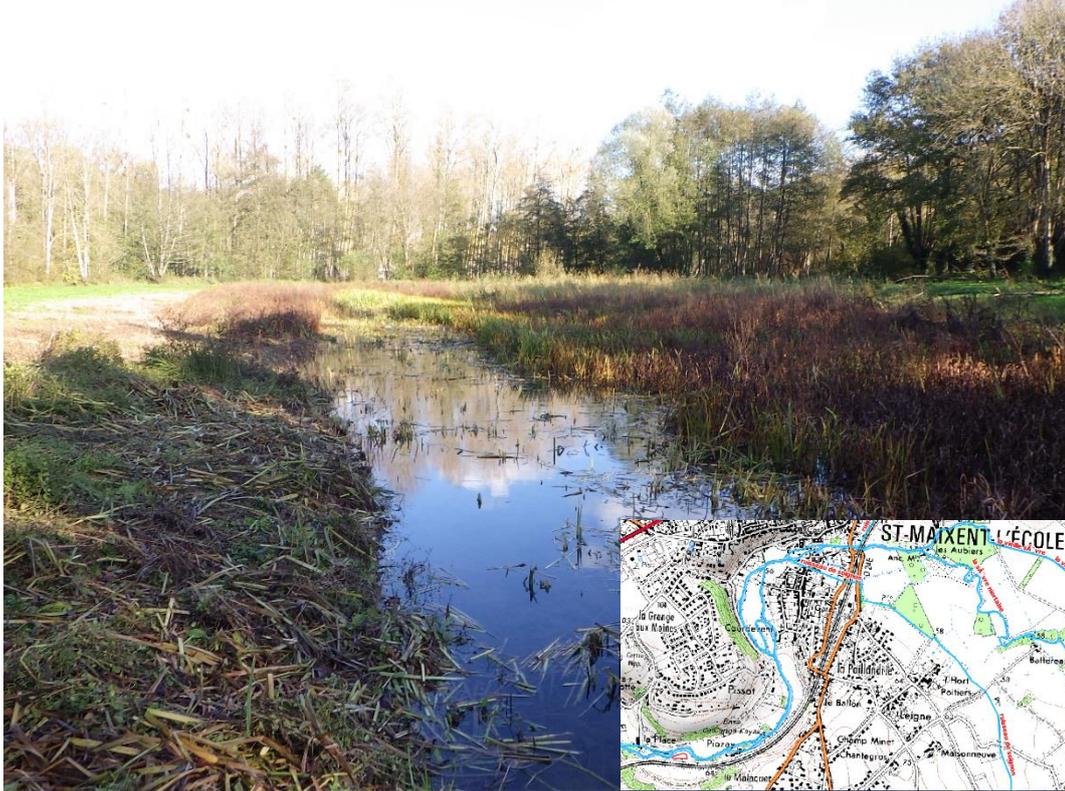
Photo 13 : Gestion de zone humide en aval du moulin Piozay en rive gauche de la Sèvre Niortaise

Habitat : prairie humide, frayère potentiel à brochets. Réalisation de fauche d'une partie des carex pour une meilleur régénération du milieu.

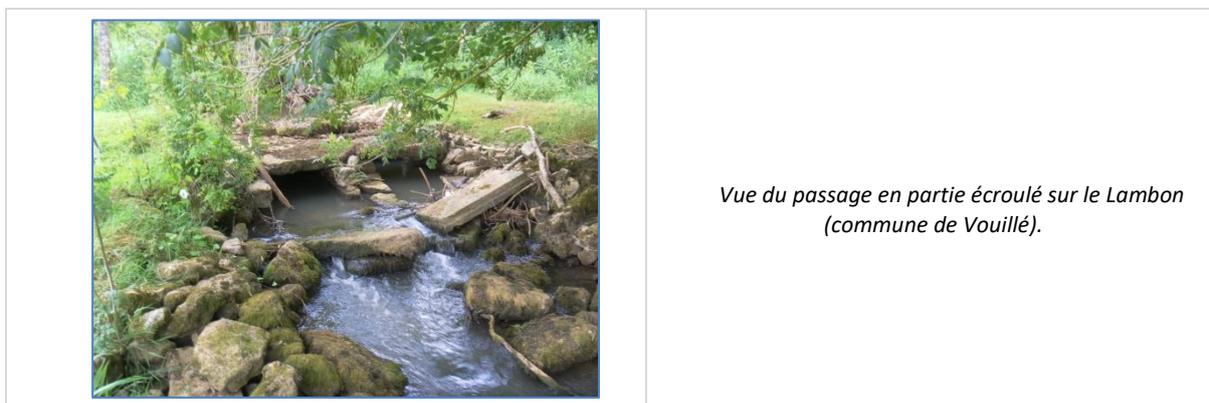
Photo 23 : Ouvrage de franchissement sur le Lambon à refaire

Un ouvrage était ciblé dans le cadre du programme sur la commune de Vouillé au niveau du lieu-dit la Rivière. Il s'agit d'un passage sur le Lambon réalisé en pierre partiellement écroulé dans le cours d'eau.

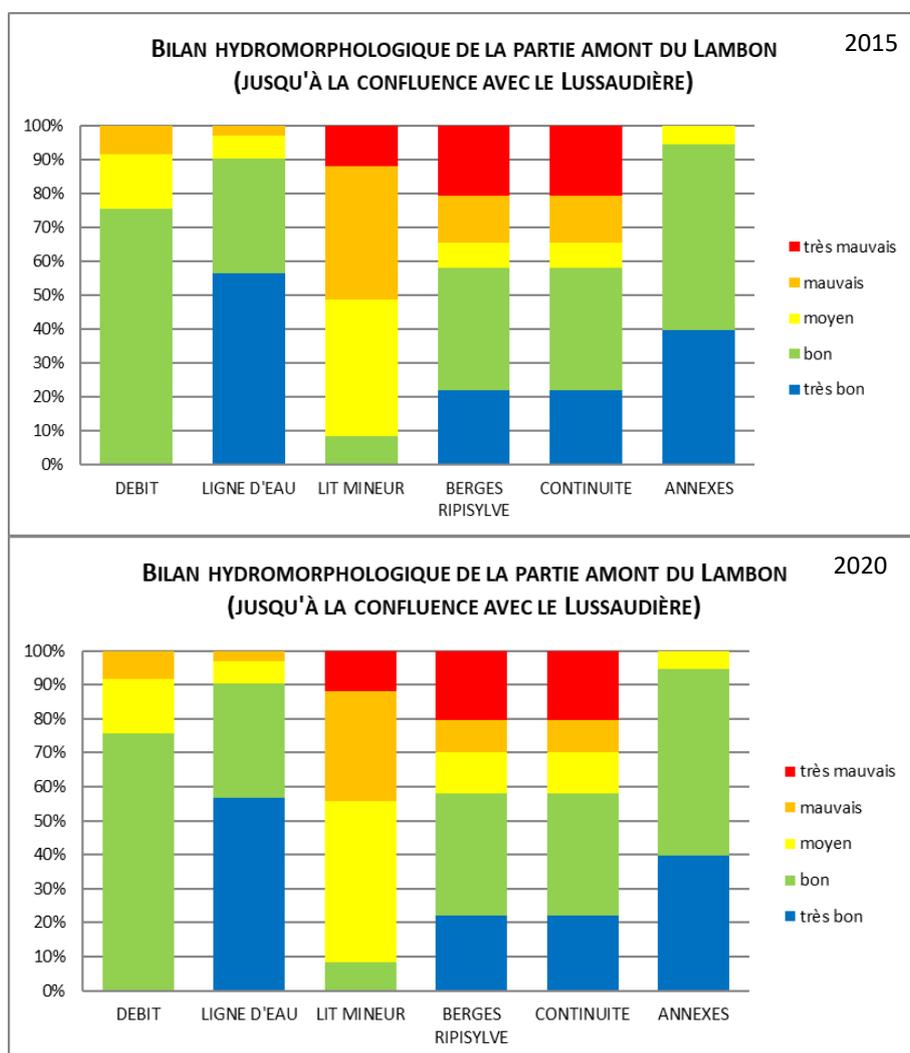
Graphique 21 : Niveau d'altération du Lambon amont en 2015 et 2020

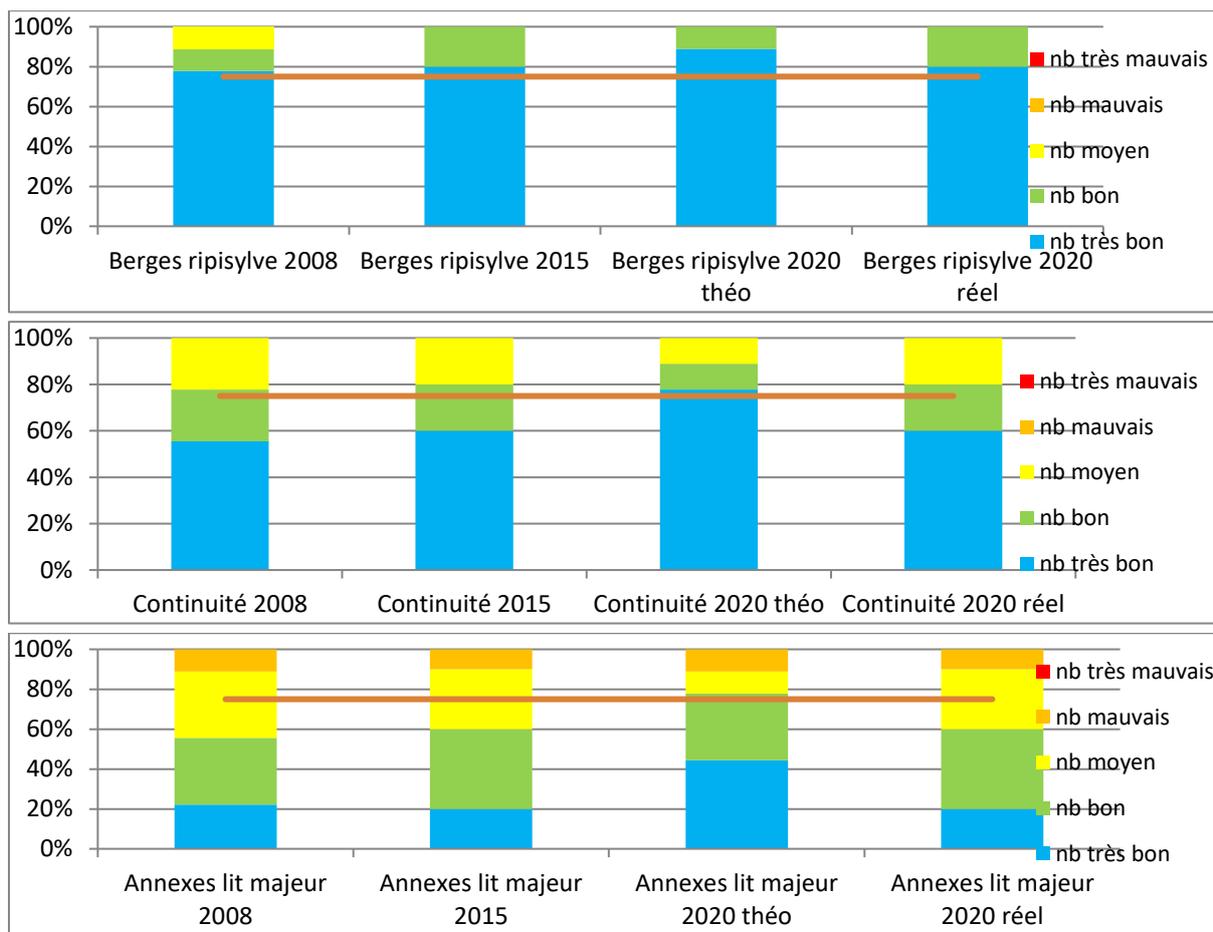
Graphique 26 : Evolution du niveau d'altération des compartiments de la masse d'eau « Chambon et ses affluents depuis la source jusqu'à Nanteuil » entre 2008 et 2020
